# Concorso di restauro A.I.R.E. 2008

## Bertoncini mod. Toti

di Luigi Collico

*Oggetto del restauro è la radio Bertoncini modello Toti. Le righe che seguono sono tratte dalla relazione sull'intervento eseguito dal nostro socio. Questa relazione, come del resto la precedente e quella che seguirà, è ricca di spunti e suggerimenti che possono aiutare chi si accinge al restauro di una radio d'epoca. Si vorrebbe così che le esperienze acquisite fossero a disposizione di tutti i lettori, per ricavarne un ulteriore arricchimento delle proprie capacità tecniche.*

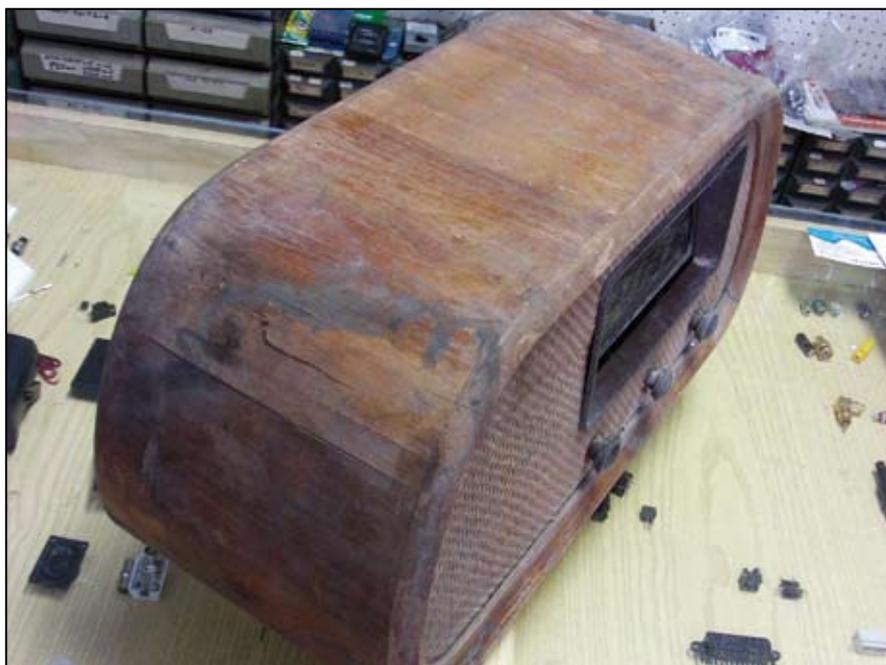
Il mobile presentava crepe trasversali strutturali interne, lungo le feritoie della sede altoparlante, e delle fessure sulla parte superiore dell'impiallacciatura.

**Lo stato di disfacimento dell'impiallacciatura.**

dal tempo. Incollaggio dell'impiallacciatura del mobile, ove necessario (soprattutto sul lato superiore dalla

parte dell'altoparlante), rifinendola a stoppino. Successivamente è stata lucidata.

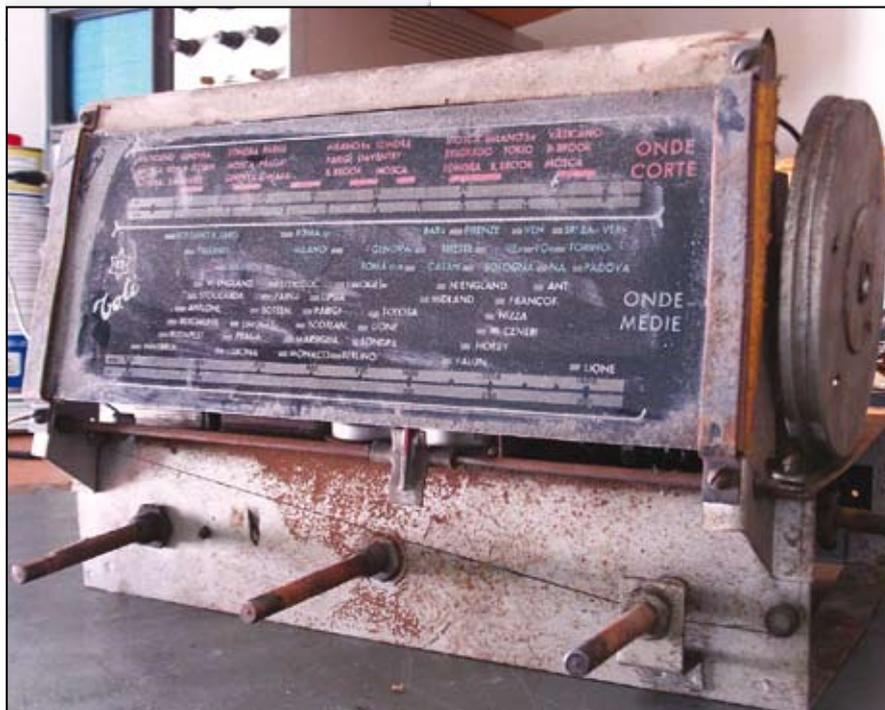
Vista frontale dello chassis, prima del restauro. La scala parlante è pressochè intatta.

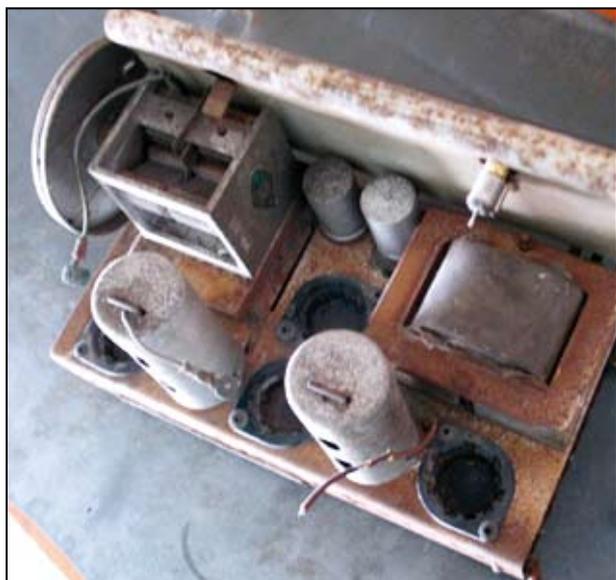
Le staffe inferiori del telaio erano piegate con evidenti tracce di ruggine.

Il telaio estratto dal mobile, prima del restauro.

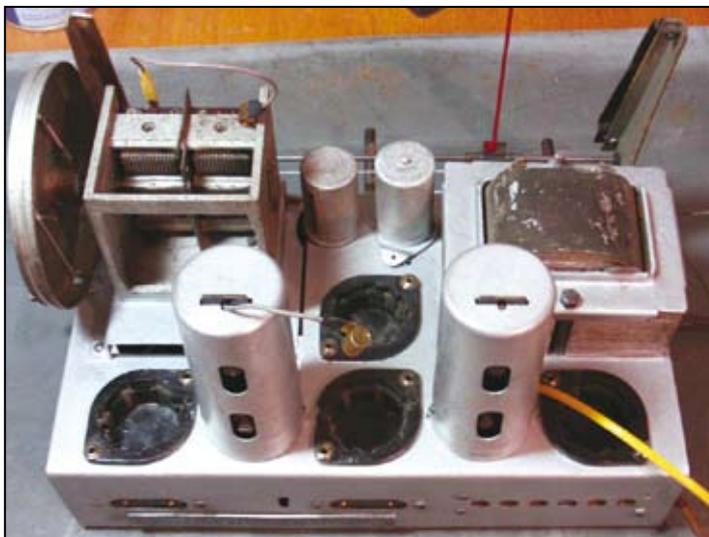
Il telaio dopo il restauro.

Nel tentativo di mantenere la più stretta originalità dell'assemblaggio, si è provveduto a ricostituire la solidità della filettatura tramite "recoil", con filo armonico di un decimo di millimetro di diametro. La ghiera è stata poi nuovamente riavvitata con cura nella sua sede, sino a calibrare la luce giusta tra le armature della parte fissa e quella mobile; le tre sfere mancanti sono così state rimesse in sede. La funicella della sintonia è stata sostituita. Anche il telaio è stato opportunamente liberato dalla ruggine, riportandolo all'aspetto originale dell'alluminio.

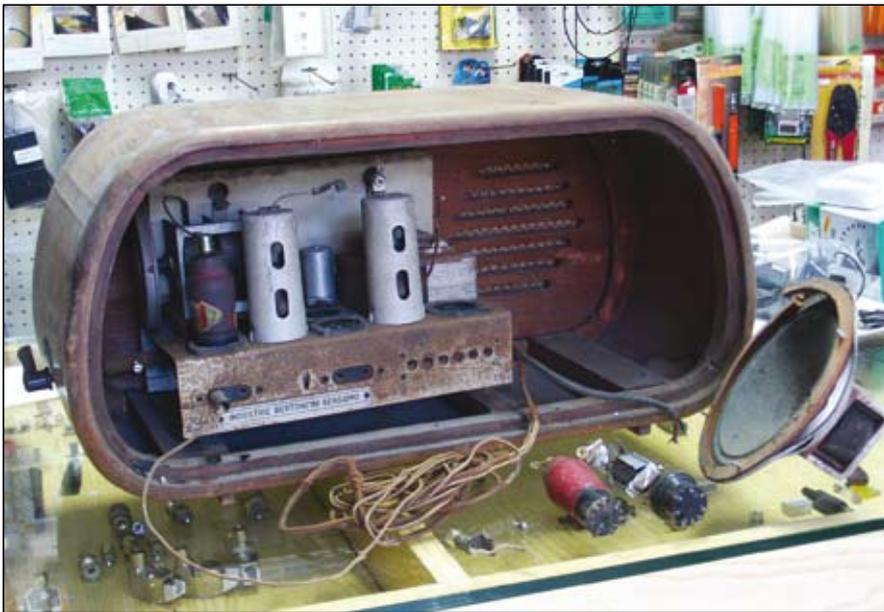
*Come si presentava la radio prima del restauro*

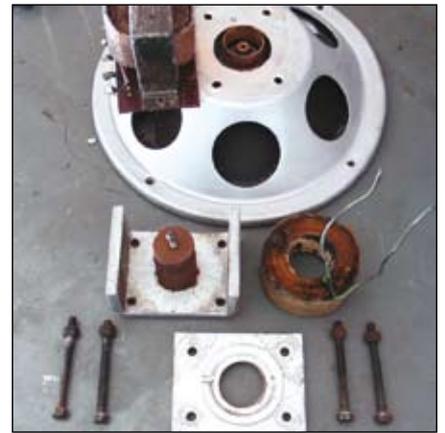
La bobina di campo, invece, era interrotta-La membrana dell'altoparlante presentava fratture e buchi ed il cestello metallico di sostegno era piegato. Con invidiabile pazienza, il nostro socio ha riparata la bobina di campo, liberando dalla ruggine il cestello e raddrizzando la parte che risultava essere deformata. Infine riparato la membrana, con una miscela di fibra di cartone e colla vinilica successivamente pressata.

*Le varie parti dell'altoparlante smontati, per la pulizia ed il restauro.*

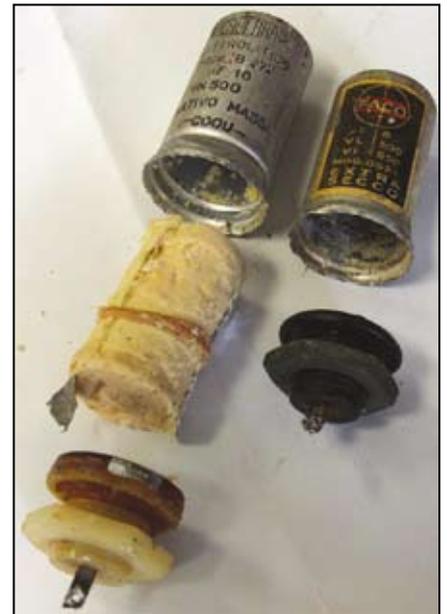
*Ricostruzione di un condensatore elettrolitico.*

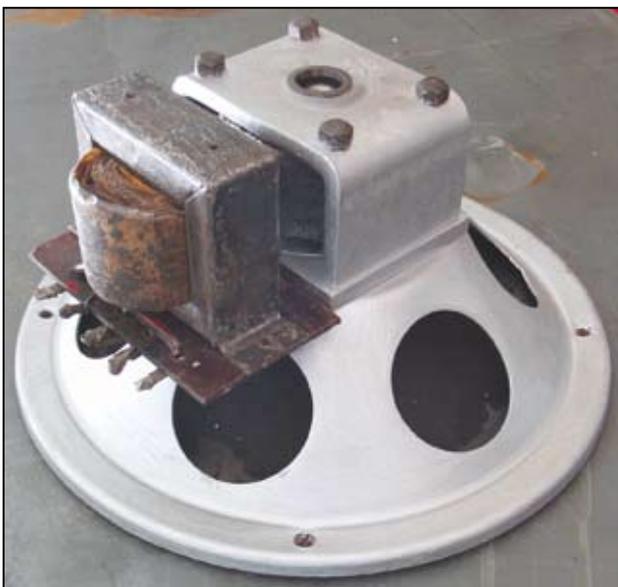
*Altoparlante rimontato e funzionante.*

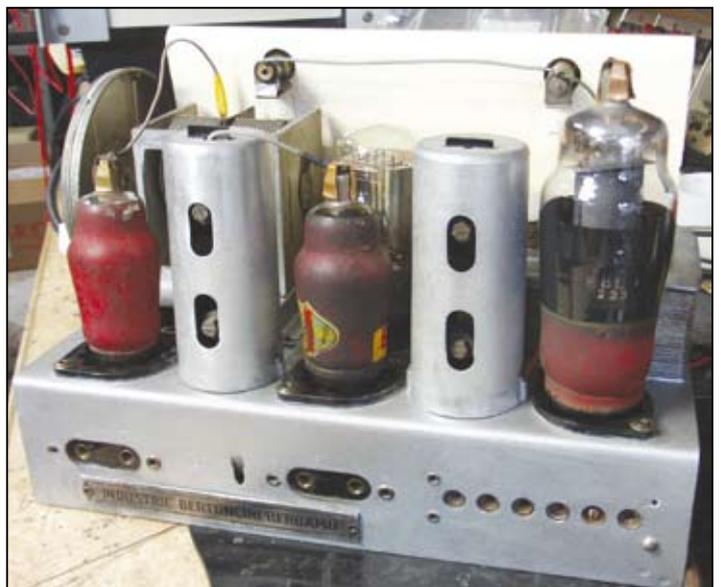
*Il telaio alla fine del lavoro*

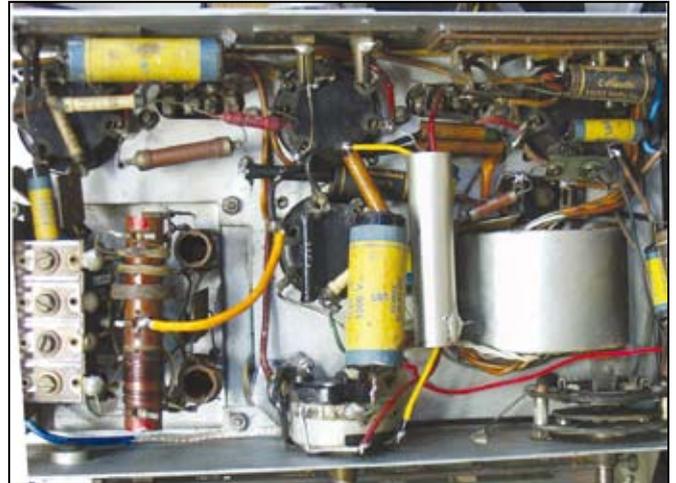
*Il telaio visto da sotto.*

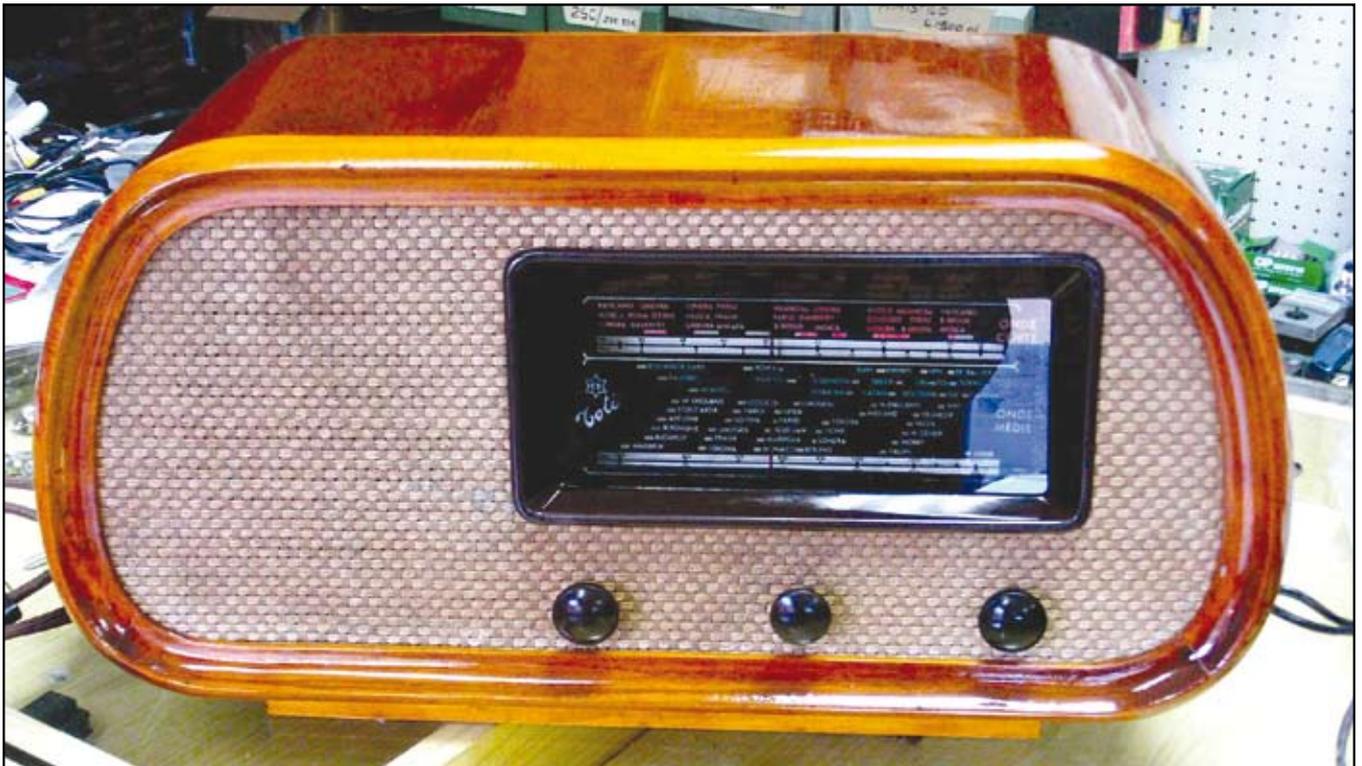
#### *La radio alla fine del lavoro*
