# Radiogrüße aus Moskau

Wie RÜDIGER WALZ einen „Aleksandrov SVD-9“ (СВД-9) restaurierte

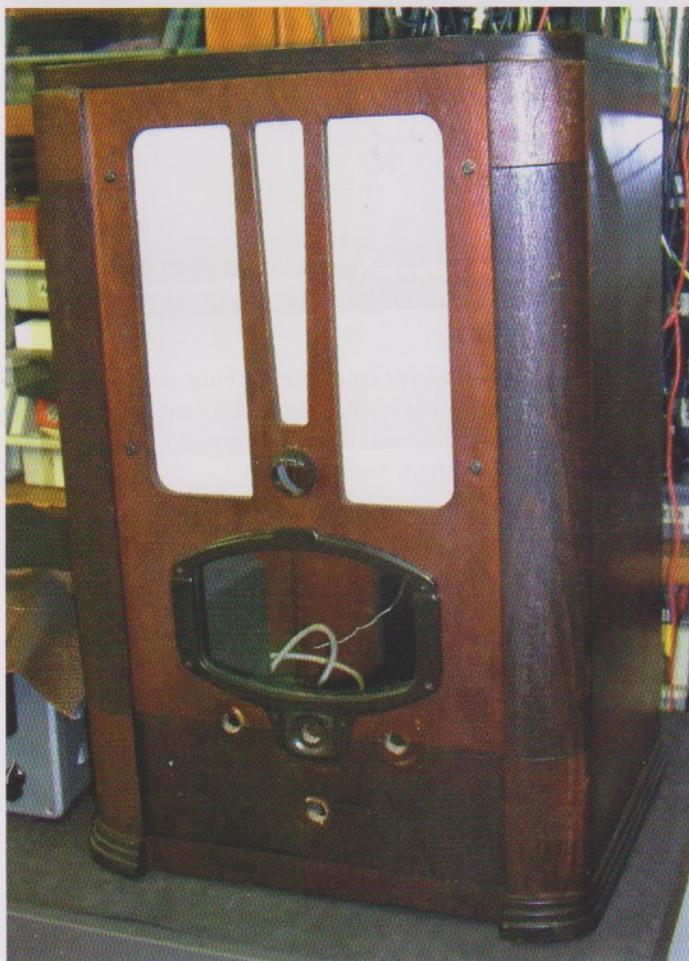
Bild 1. Das Gerät war außergewöhnlich gut erhalten, keine sichtbare Korrosion, und der Lack des Gehäuses war einwandfrei.

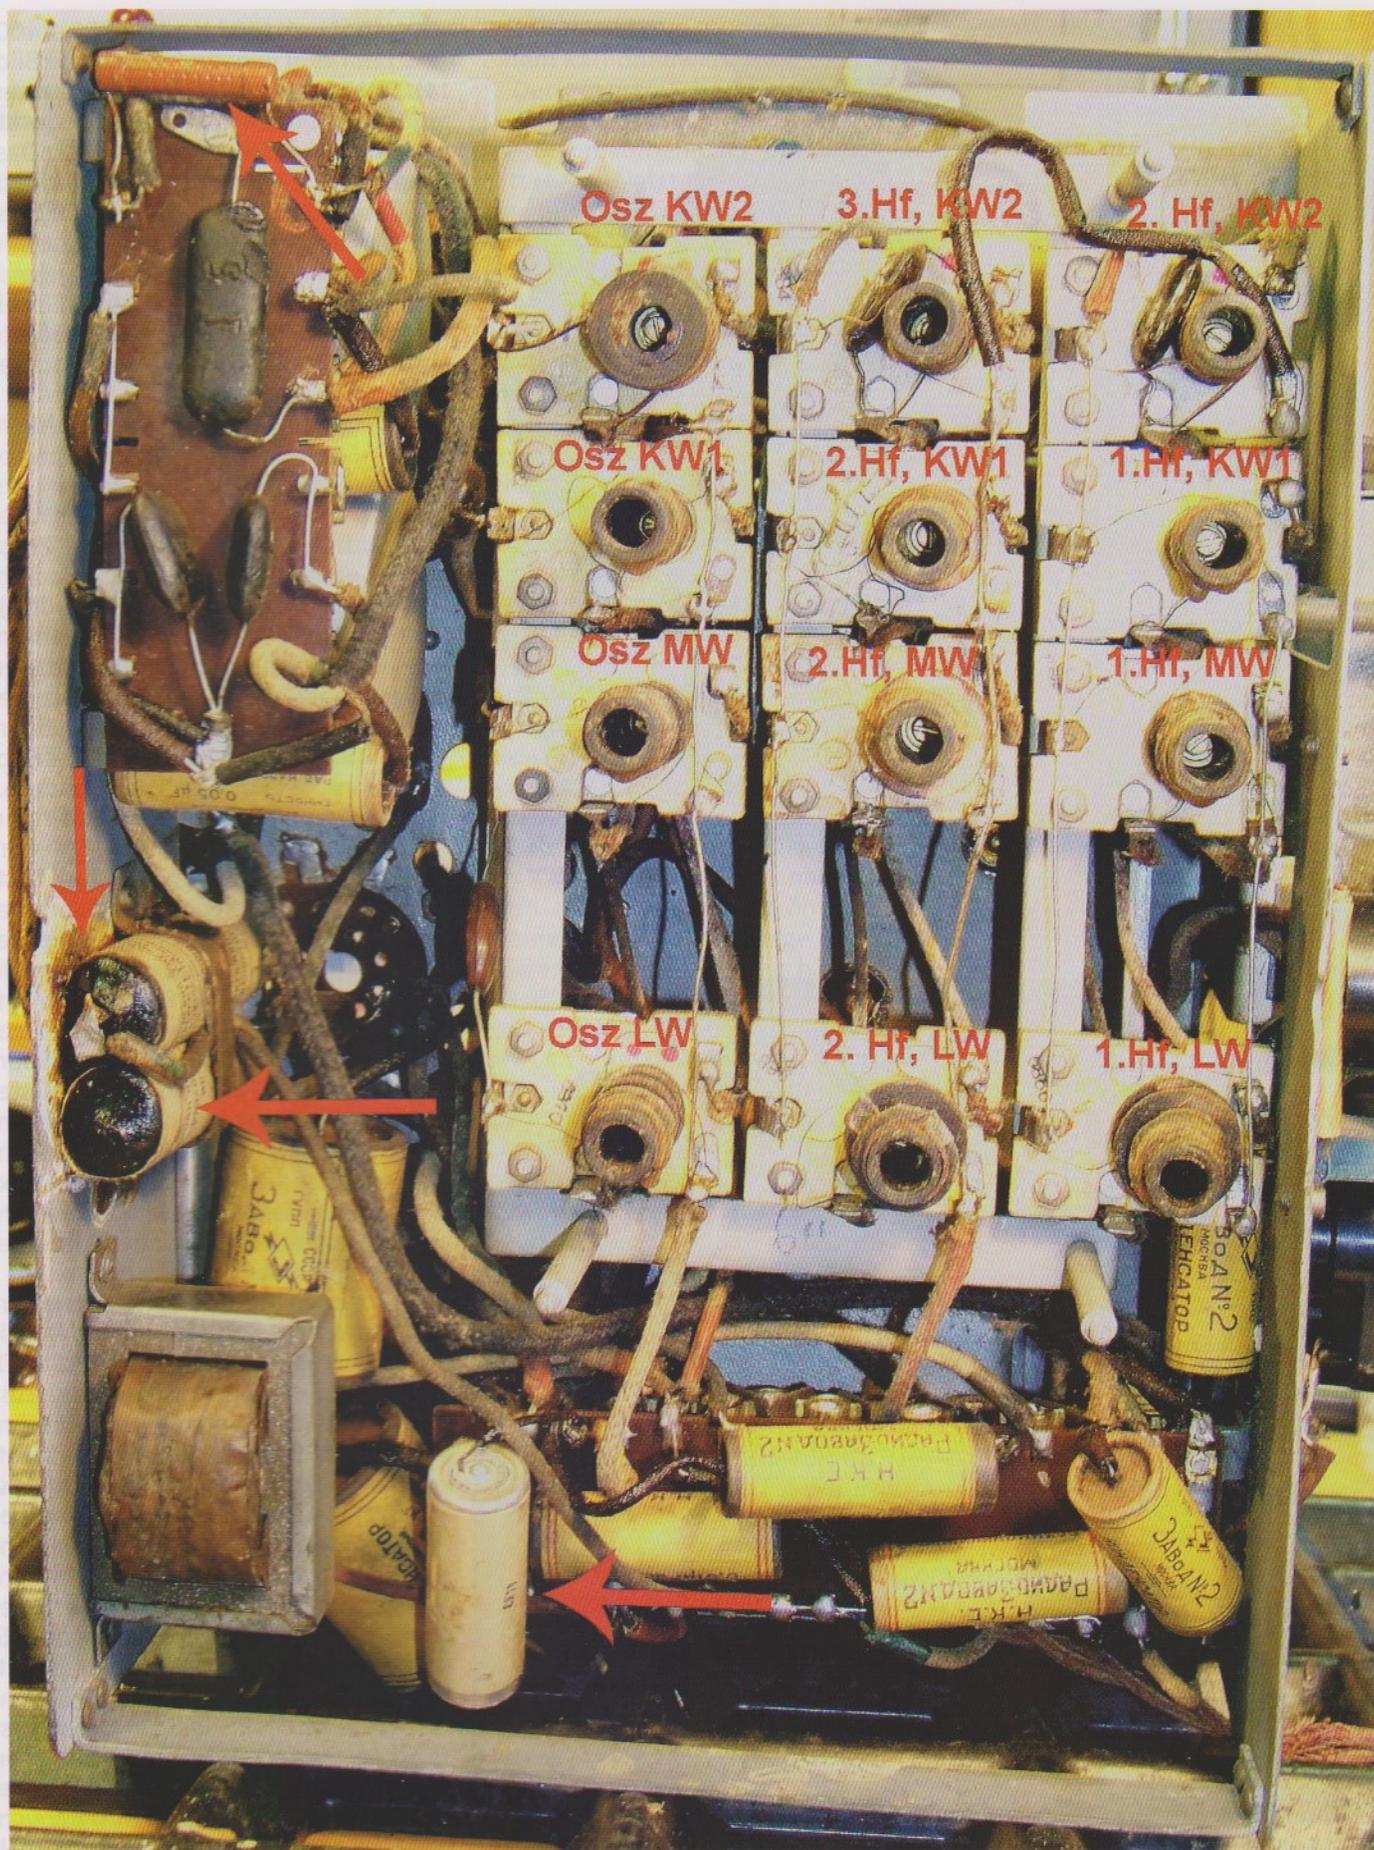
Bild 2. Chassis von unten.

Auf den ersten Blick ließen sich ein neuer Elko aus den 1950er-Jahren sowie zwei neue Widerstände aus der gleichen Zeit ausmachen (Siehe Pfeile auf Bild 2). Zwei Elkos, die am Chassis montiert sind, waren ausgelaufen und das Blech angerostet (Bild 6). Der neue Elko aus den 1950er-Jahren stellte sich als Ersatz für einen der ausgelaufenen Elkos heraus. Das Gerät war vermutlich bis in die 1950er-Jahre hinein oder länger in Betrieb und stand offensichtlich sehr trocken.

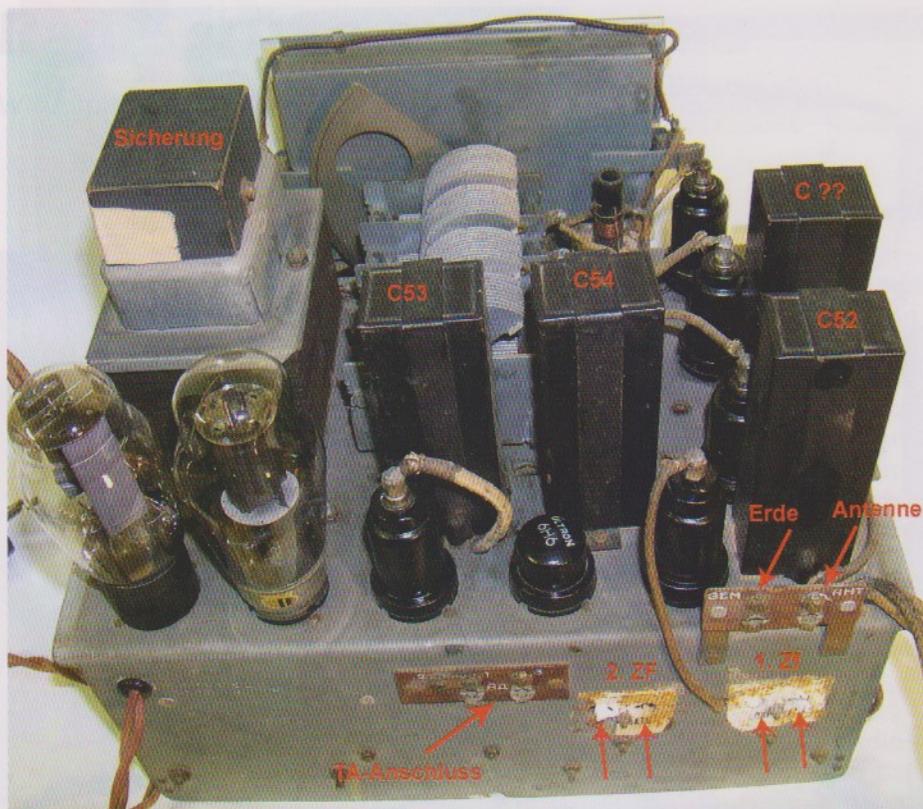
Bild 3. Chassis von oben.

Als nächstes stand die Überprüfung des Netzteiles an. Allerdings ist die Orientierung im Chassis äußerst schwierig. Im Vergleich zu deutschen Geräten ist es sehr hoch, und die Bauteile sind in mehreren Ebenen schwer zugänglich montiert. Man kommt kaum an die Röhrenfassungen zur Orientierung oder später zur Spannungsanalyse heran. Die folgenden Angaben beziehen sich auf den Schaltplan von ZENONAS LANGAITIS unter dem Gerät „SVD-9 scale round“ mit Größenangaben im Schaltbild im radiomuseum.org. Die Chassiszeichnungen stimmen nur zum Teil. Bei meinem Gerät waren vier rechteckige Elkos mit jeweils  $18 \mu\text{F}$  montiert statt zwei runde (siehe Bild 3). Bei der Überprüfung zeigten sich Leckströme bei 350 V von 3 bis 5 mA, was auch noch akzeptabel ist. Auf dem Bild 3 sind die Kondensatoren dem Schaltbild entsprechend bezeichnet.

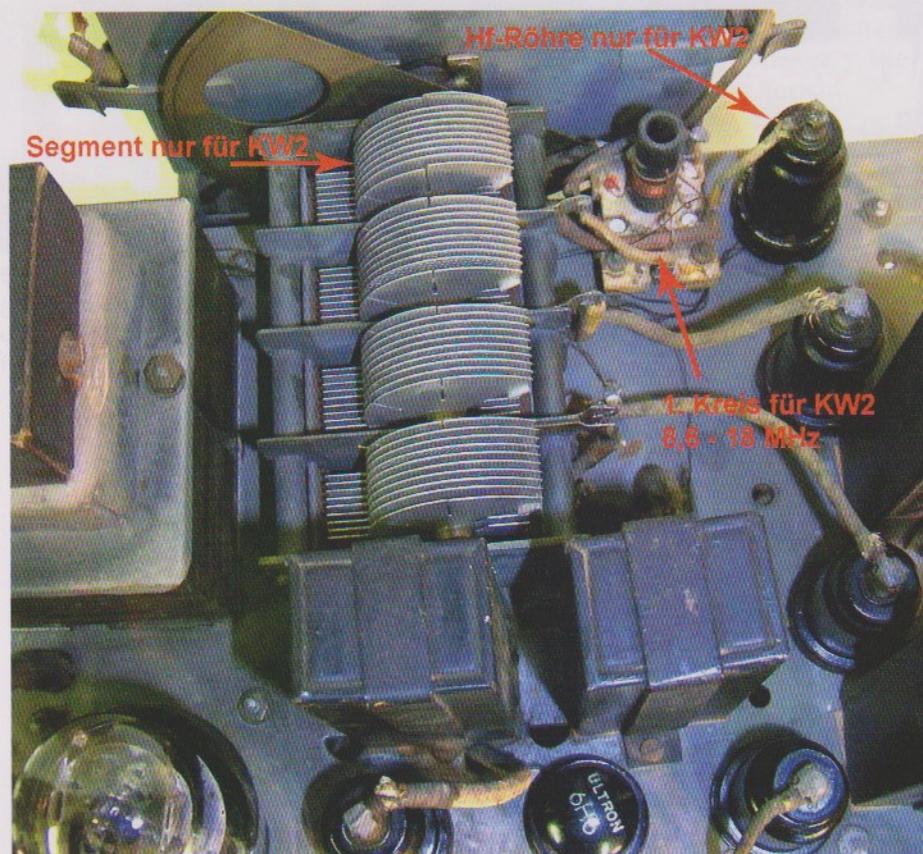
Bild 4. Das vierte Drehko-Paket und eine HF-Röhre sind nur für den Bereich KW2 vorgesehen.

MW: 540 – 1.450 kHz; LW: 150 – 400 kHz) nur drei verwendet werden (Bild 4). Der Drehkondensator ist mit einer silbern lackierten Pappe abgedeckt, die mit Bindfaden plombiert ist. Das Chassis ist verzinkt (im Unterschied zu deutschen Geräten, deren Chassis meist cadmiert, vernickelt oder mit Aluminiumlack lackiert waren) und entspricht tatsächlich in allen Einzelheiten dem Chassis von RCA-Geräten, bis hin zur Chassishalterung im Gehäuse.

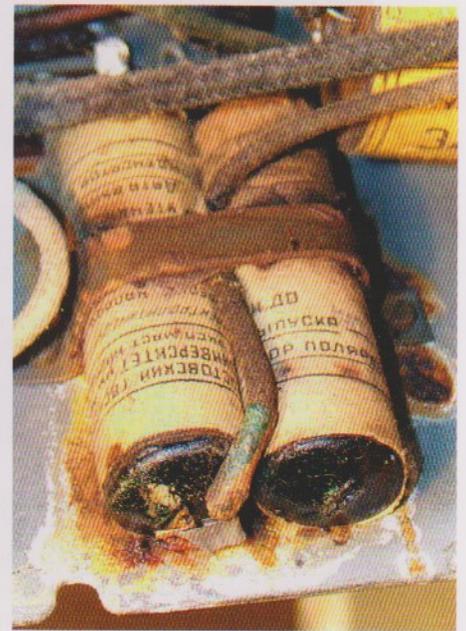
Bild 6. Zwei Elkos, die am Chassis montiert sind, waren ausgelaufen.

Die Elkos wurden erwärmt, der Inhalt entfernt, durch neue Elkos ersetzt und wieder vergossen. Der Rost wurde vom Chassis entfernt und die Stelle mit Zinklack aus der Spraydose lackiert (Bild 7). Der Lack wird schnell nachdunkeln, so dass die Stelle nicht mehr sichtbar sein wird. Der eine Elko, der durch den Neuen aus den 1950er-Jahren ersetzt worden war, musste mit einer neuen Zuleitung versehen werden. In meinem Fundus fand ich entsprechendes originalgetreues textilisoliertes Kabel, dessen Enden ich originalgetreu mit grüner Nähseide abband (Bild 8).

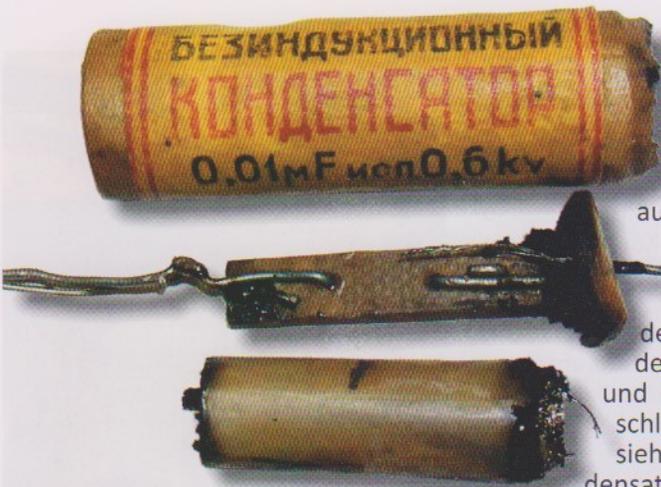
Hierbei fiel mir ein Konstruktionsdetail auf. Der Kondensatorwickel ist um ein Pertinaxplättchen als Träger gewickelt (Bild 9). Man kann daran wunderbar den neuen Kondensator festlöten, und die originalen Zuleitungen bleiben erhalten. Das Problem beim Erneuern der Kondensatoren ist die Papphülle, die an den Enden umgebördelt und mit einem Plättchen verschlossen ist. Die Wiedermontage bereitet Schwierigkeiten. Hinterher sah er aber einigermaßen akzeptabel aus (Bild 10).

Bild 9. Der Kondensatorwickel ist um ein Pertinaxplättchen als Träger gewickelt.

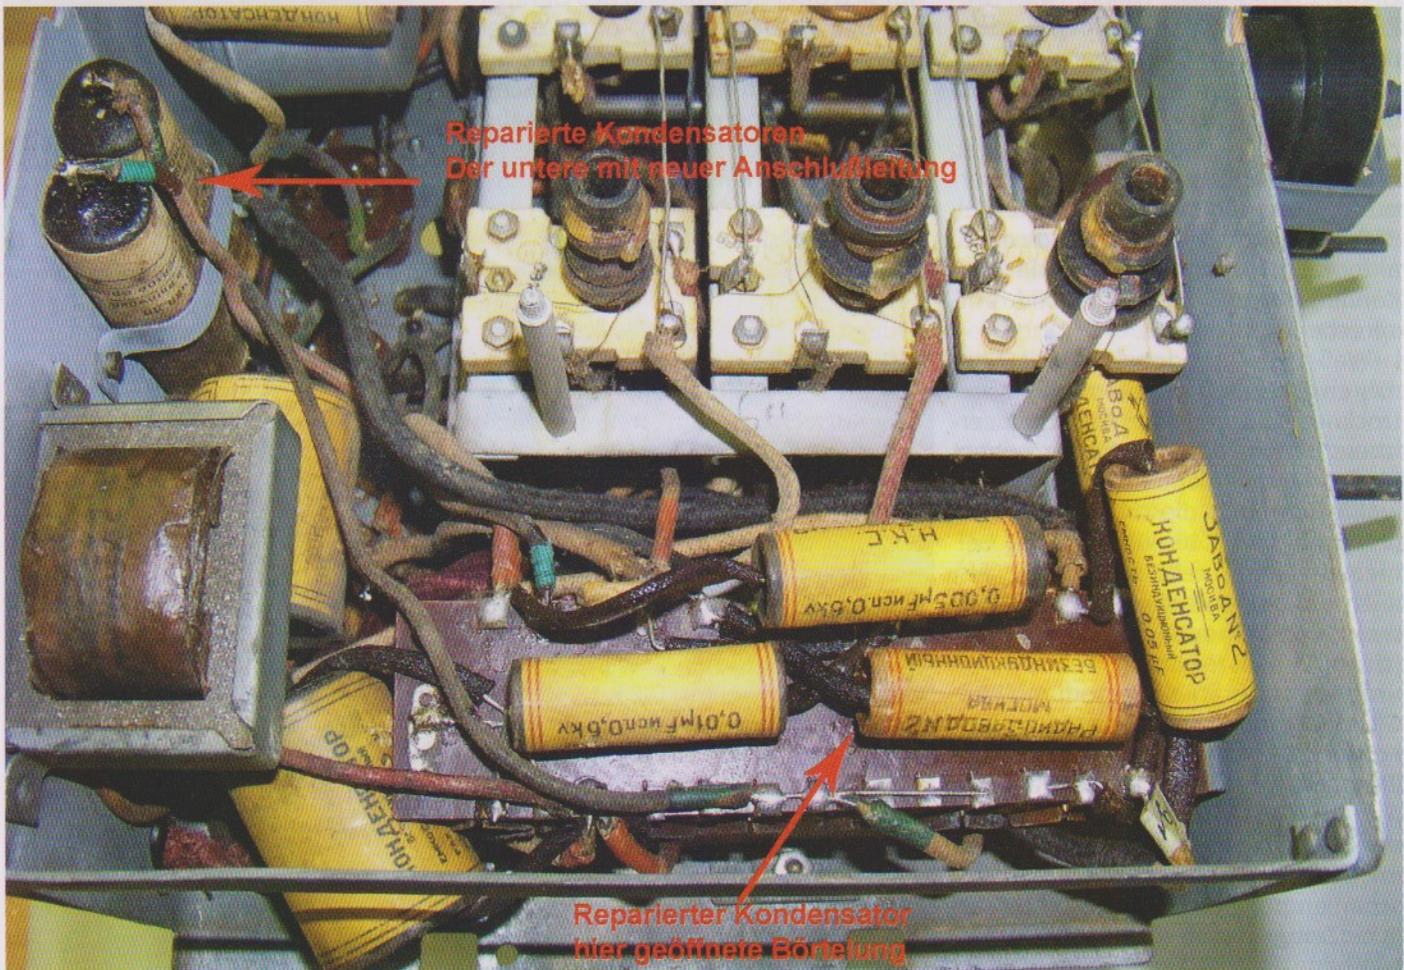
Bild 10. Problem beim Erneuern der Kondensatoren ist die Papphülle, die an den Enden umgebördelt und mit einem Plättchen verschlossen ist.

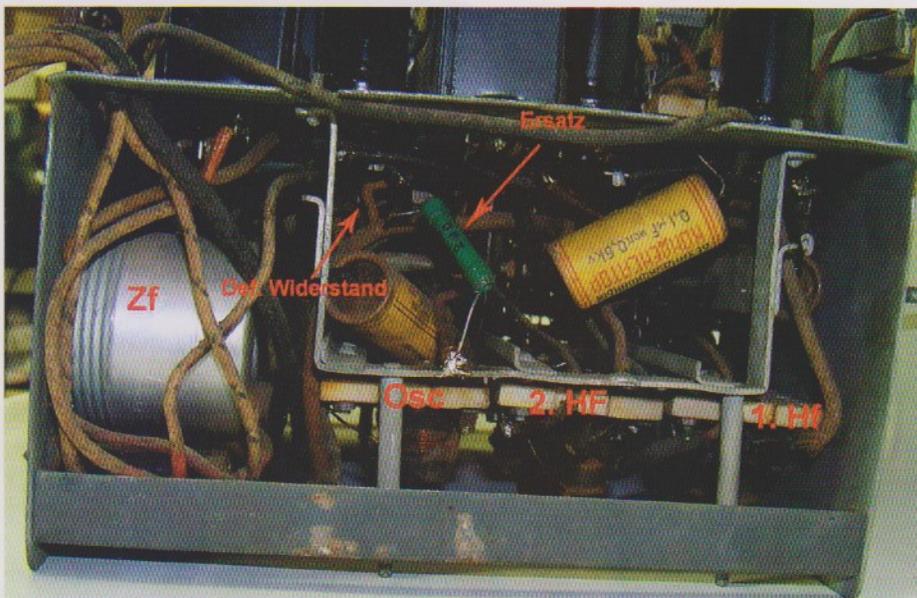
Bild 5. Das Chassis ist nicht servicefreundlich, die Bauelemente sind übereinander montiert.

Am Pentagrid-Konverter 6A8 war noch der Widerstand C19 durch einen falschen Wert ersetzt worden (Bild 5), hier wurden wieder 50 kΩ eingesetzt, allerdings nicht an originaler Stelle, die unzugänglich war. (Die schlechte Lötstelle auf dem Bild wurde noch korrigiert.)

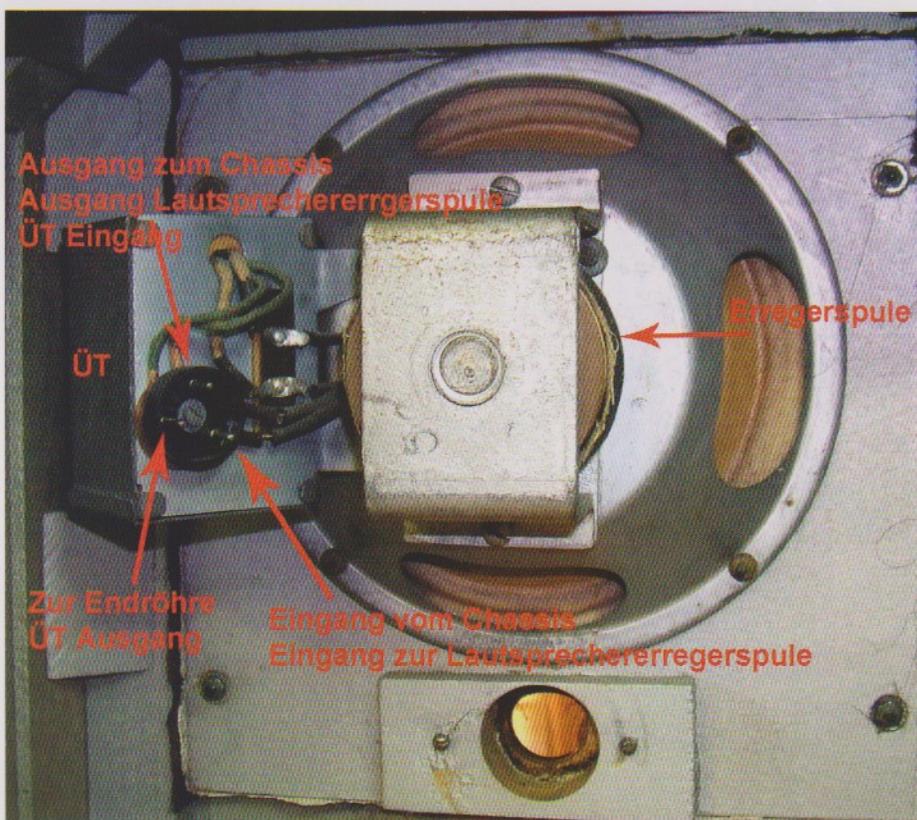
Bild 11. Zuordnung der Anschlüsse am Lautsprecher.

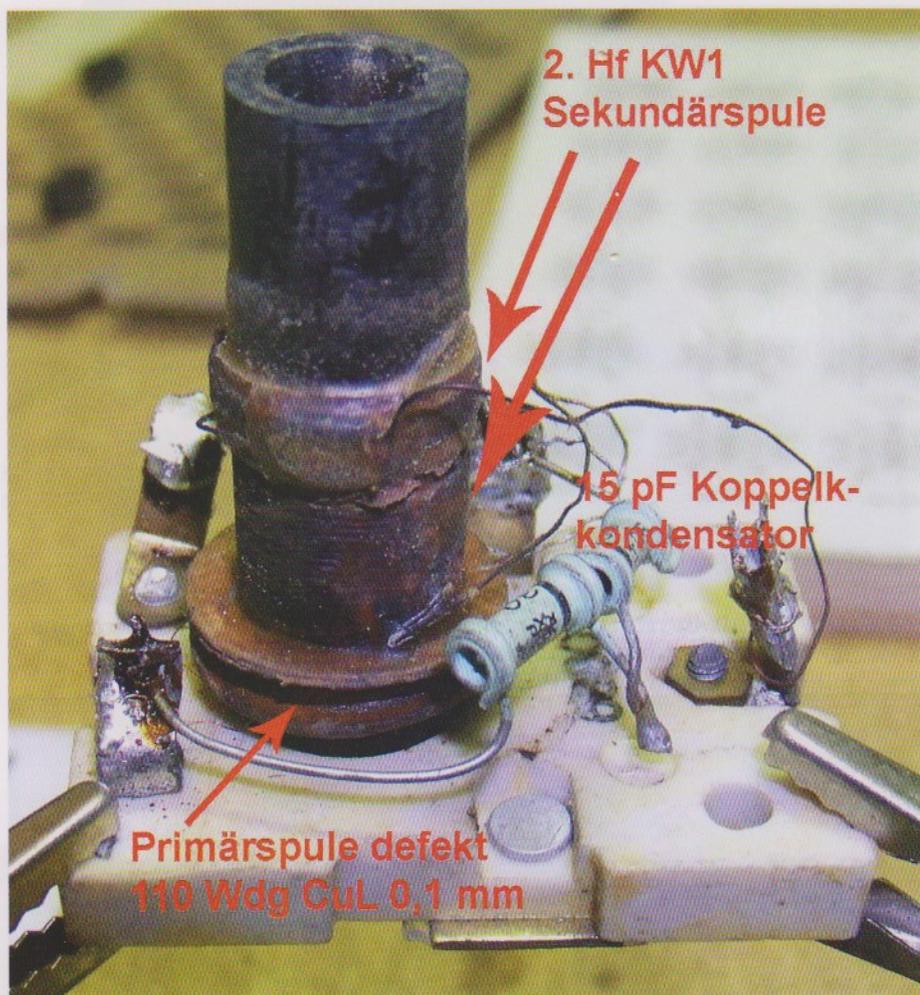
In den Bereichen LW, MW und KW2 arbeitete das Gerät einigermaßen gut, nur bei KW1 war die Leistung schwach. Die Spannungsanalyse zeigte, dass die zweite Röhre 6K7, das ist die erste HF-Röhre für die Bereiche KW1 – LW, bei der Schalterstellung KW1 keine Anodenspannung erhielt. Der dazugehörige Kreis L12, L16, C17, C12 zeigte in der Primärspule eine Unterbrechung. Der Koppelkondensator C17 (15 pF) war früher schon einmal durch zwei in Serie geschaltete Keramik Kondensatoren ersetzt worden. Ich versuchte zuerst eine Reparatur mit 350-V-Stromstoß, leider erfolglos. Die Spule musste neu gewickelt werden. Der Kreis kann leicht demontiert werden. Bild 12 zeigt den demontierten Kreis. Die Zuordnung der Kreise siehe Chassisbild oben. Bei der Spule handelt es sich um einen auf einem Pappspulenkörper aufgewickelten einfachen massiven 0,1-mm-Kupferlackdraht. Beim Abwickeln zählte ich 110 Windungen, innen waren die Windungen mehrfach gerissen. Neuwickeln und Einbau waren relativ schnell zu bewerkstelligen, und die Röhre erhielt nun wieder Anodenspannung. Leider fehlt bei meinem Gerät das Abschirmblech des Spulenaggregats.

Bild 12. Neuwickeln und Einbau der KW-Vorkreis­spule waren relativ schnell zu bewerk­stelligen.

Das Gerät wurde nun neu abgeglichen, wobei beachtet werden muss, dass der erste Kreis für den KW2-Bereich auf dem Chassis obenauf liegt (Bild 12). Die Kreise können nur durch unterhalb der Keramikplatte liegende Quetschkondensatoren abgestimmt werden. Diese werden durch den Spulenkörper von oben verstellt. Mit einem normalen Schraubendreher wurden sie gängig gemacht, grob abgestimmt und mit einem Kunststoffschraubendreher feinabgeglichen. Die ZF-Kreise werden von hinten abgeglichen, siehe Abbildung des Chassis oben (Bild 3). Die ZF beträgt 440 kHz. Die Leistung des Gerätes war anschließend zufriedenstellend und die Regelspannung bewegte sich zwischen 0 und 5 V. Leider leuchtete das Magische Auge 6E5 nicht mehr, es handelt sich um die alte Version mit Stiftsockel, vermutlich noch Erstbe-

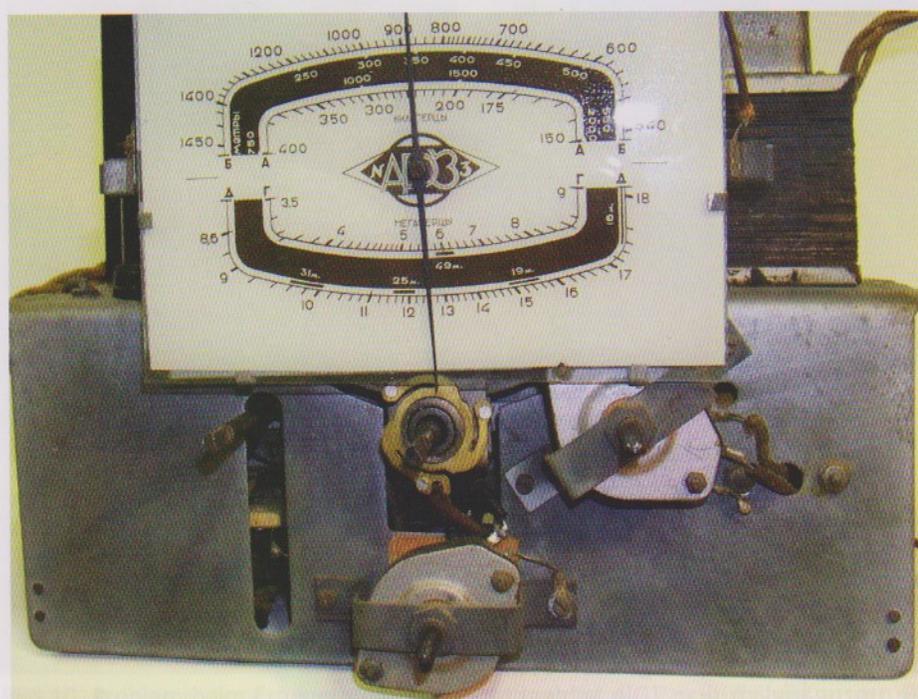
Bild 15. Die Skala wird mit einem aufwändigen Feintrieb über Kugellager angetrieben.

konstruiert, sowohl vom Chassis als auch vom Gehäuse her. Die Skala wird mit einem aufwändigen Feintrieb über Kugellager angetrieben (Bild 15).

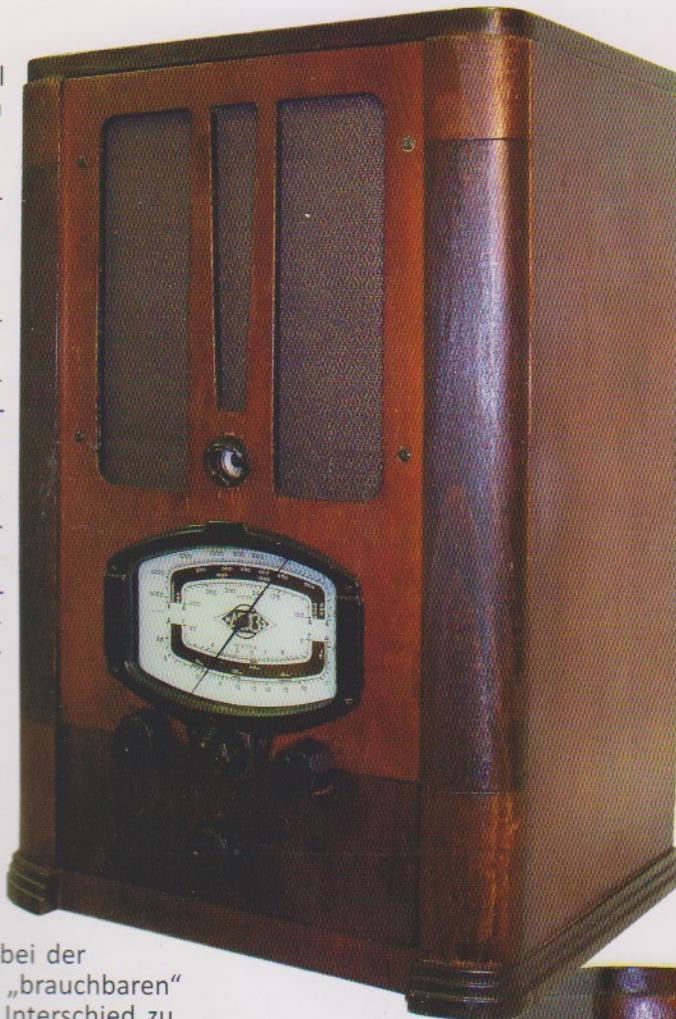
Bild 13. Gehäuse nach der Restaurierung.

Das weiße Leinen als Ersatz für den Lautsprecherstoff sieht natürlich nicht original aus. Zur Not hätte man es mit Batikfarbe oder schwarzem Tee braun einfärben können, aber ich hatte in meinem Fundus ein Stück nachgewebten amerikanischen Lautsprecherstoff, der den Abbildungen des SVD-9 im RM.org ähnelt. Bei Antique Radio Supply sind diese Stoffe für RCA-Geräte erhältlich, und ich hatte mal ein Stück auf Vorrat zusammen mit anderen Dingen gekauft. Nun konnte es endlich verwendet werden. Die Bilder 13 und 14 zeigen das Gerät aus zwei Perspektiven. Ich denke, es kann sich sehen lassen.

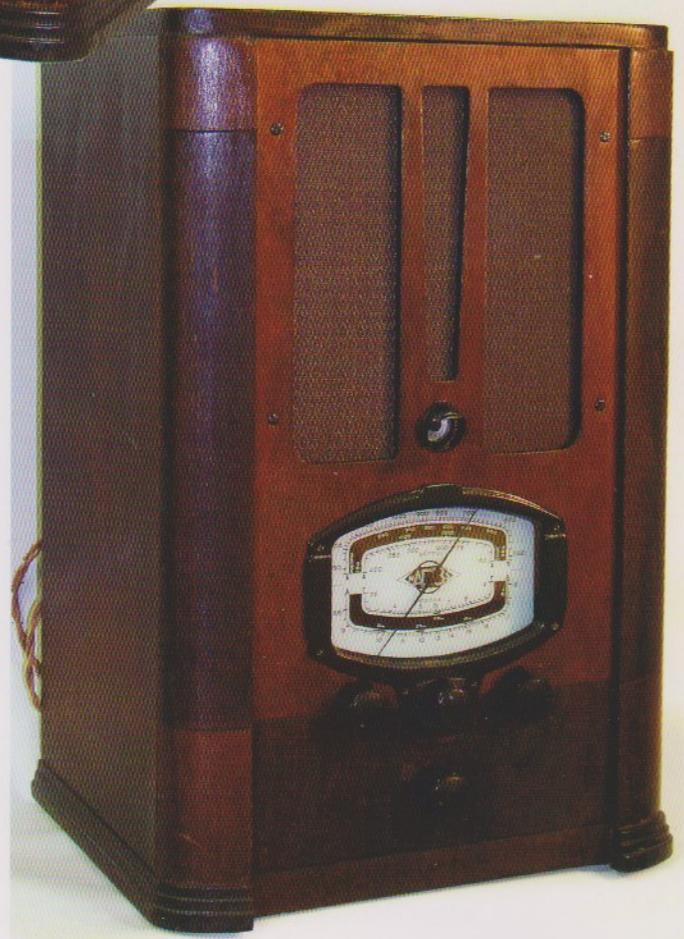
Bild 14. Gehäuse nach der Restaurierung.
