# Philips 837 A, Philette

WALTER KRIEG ENZ  
Lachen  
Tel. 0041 554421425

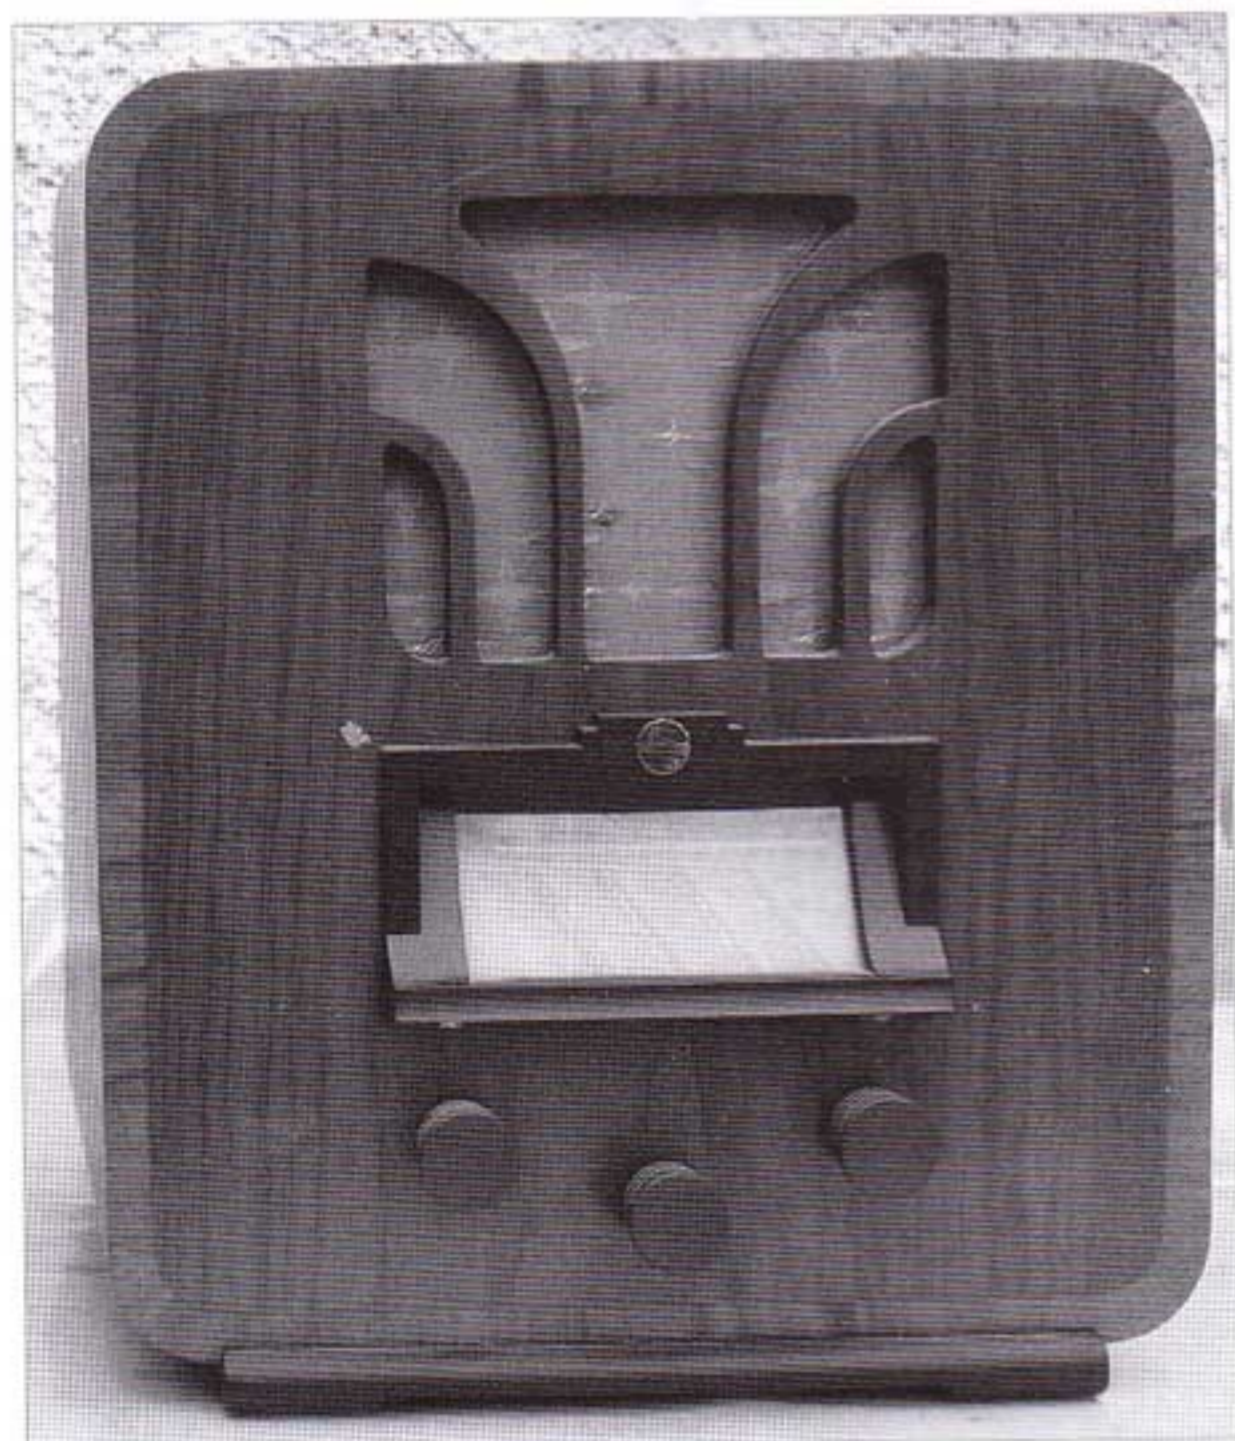
Bild 1: Philips 837 A.

Dieses Gerät wurde in großen Stückzahlen verkauft. Es war relativ billig, denn es kostete in der Schweiz Fr. 195.- im Jahre 1934 (Bild 1). Der Apparat war auch mit Ratenzahlung erhältlich. Es ist ein Zweikreiser mit einer NF-Verstärkerstufe. Der Apparat ist wie zu dieser Zeit üblich, sehr stabil aufgebaut.
